LuK SERVICE INFO

Cechy instalacji podwójnego sprzęgła

Pojawienie się wibracji

Marka:	Ford
Modele:	B-MAX Ecosport Fiesta VI Focus III
Lata:	od 2010 r.
Silniki:	1.5, 1.6, 2.0
Nr Art.:	602 0008 00

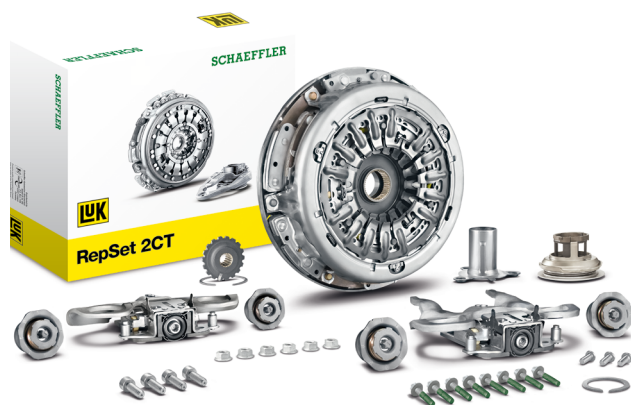
Zdjęcie 1: LuK RepSet 2CT nr art. 602 0008 00

Stale monitorując rynek, odnotowaliśmy że po zainstalowaniu rozwiązania naprawczego LuK RepSet 2CT Art.-Nr. 602 0008 00 (zdjęcie 1) w warsztatach sporadycznie wykrywany jest objaw wibracji.

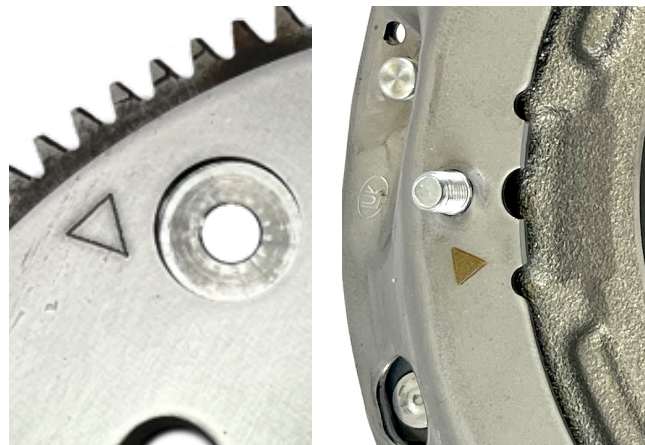
Zdjęcie 2: Oznaczenia na jednomasowym kole zamachowym i podwójnym sprzęgle

- Prawidłowe rozmieszczenie oznaczeń na jednomasowym kole zamachowym i module podwójnego sprzęgła (zdjęcie 2);
- Prawidłowa kolejność dokręcania śrub sprzęgła do jednomasowego koła zamachowego (zdjęcie 3);
- Podstawowa regulacja układu sprzęgła przeprowadzona przy użyciu odpowiedniego narzędzia specjalnego;
- W przypadku montażu wcześniej używanego podwójnego sprzęgła, założyć blokady transportowe.

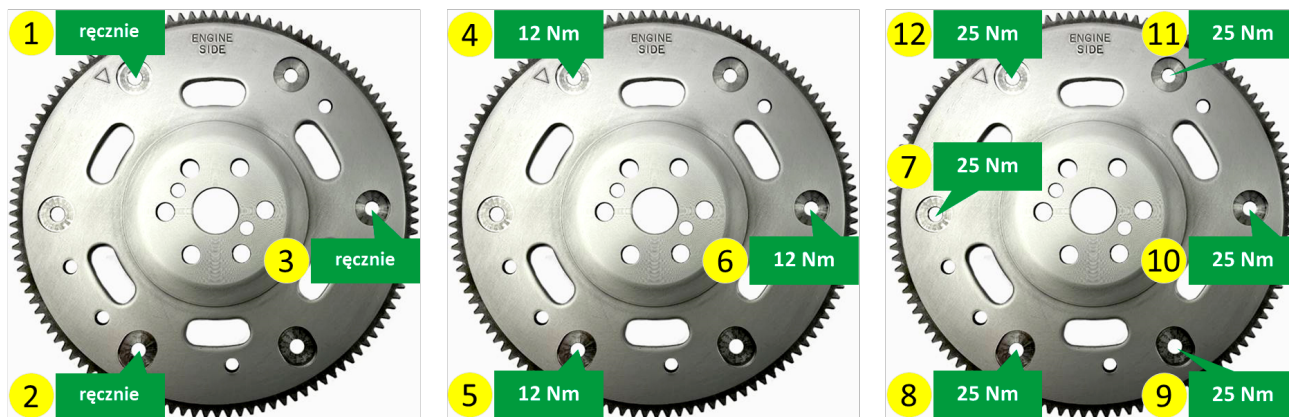
Zdjęcie 3: Prawidłowa kolejność dokręcania śrub podwójnego sprzęgła do jednomasowego koła zamachowego

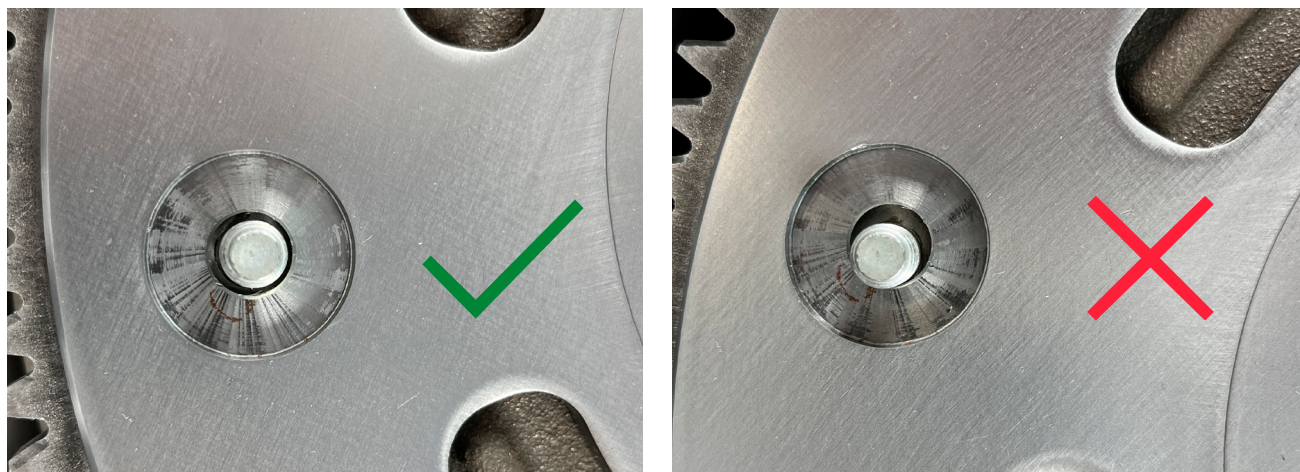
Zdjęcie 4: Prawidłowe / centralne położenie (zdjęcie po lewej) i nieprawidłowe / niecentralne położenie (zdjęcie po prawej) szpilki sprzęgła w otworze koła zamachowego

Dodatkowo, pozycja szpilek podwójnego sprzęgła względem otworów w jednomasowym kole zamachowym podczas dokręcania jest również istotna. Faktem jest, że średnica otworów jest większa niż średnica szpilek, dlatego dla najlepszego wyważenia konieczne jest umieszczenie szpilek jak najbliżej środka otworów w kole zamachowym (zdjęcie 4).
