Technical *Info*

Zestaw paska rozrządu CT 884 K1 / CT 990 K1 i K2,
różne: Opel i Saab 2.5 / 2.6 / 3.0 i 3.2 V6

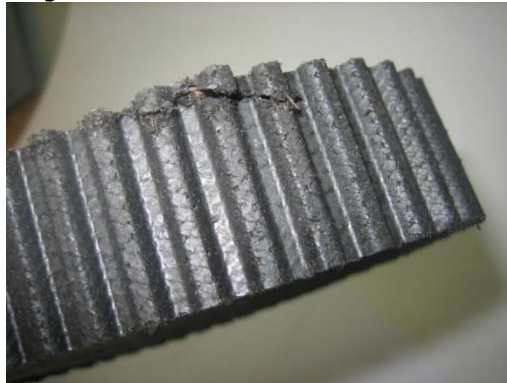
Zdj. 1

Po krótkim okresie pracy pasek rozrządu przeskakuje z powodu utraty napięcia.

W wyniku pęknięcia śruby rolki prowadzącej na podstawie montażowej dochodzi do nagłej utraty napięcia paska.

Fabryczne ustawienie rolki prowadzącej z zamontowaną śrubą nie może być stosowane. Śruby obydwu rolek prowadzących muszą być dokręcone momentem **40 Nm** zgodnie z **procesem ustawienia** określonym przez producenta.
