Sprzęgła: Pojazdów transportowych: Uszkodzenia w wyniku niewłaściwego transportu i obchodzenia się z częściami

Sprzęgła dwumasowe
Pęknięcie nawiertów wyważających/tarczy dociskowej sprzęgła

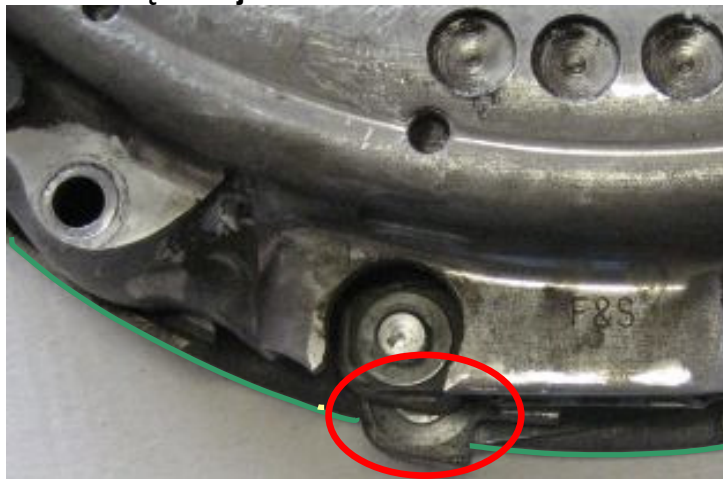
Rys. 1: Nawiert wyważający wystaje

Miejsce pęknięcia nawiertu wyważającego jest źle widoczne. Na rys. 1 nawiert wychodzi poza obręb tarczy dociskowej

Jeżeli w ten sposób zamontuje się płytę dociskową, to mogą wyniknąć trudności z rozłączaniem. Ponadto pod wpływem siły odśrodkowej w momencie przekazywania momentu obrotowego może odlecieć kawałek ze sprężynką dociskową uszkadzając obudowę skrzyni biegów.

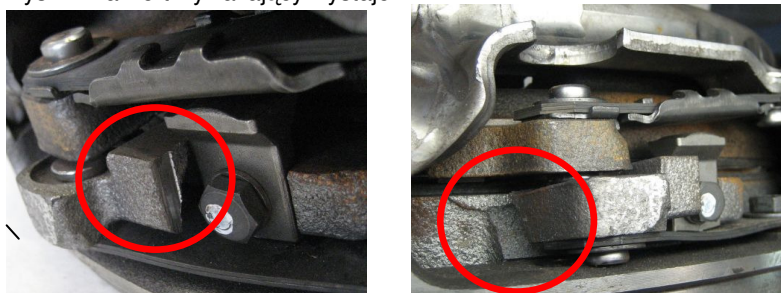
Rys. 2+3: Miejsca pęknięcia nawiertu na tarczy wewnętrznej

Na rys. 2 i 3 są widoczne miejsca pęknięcia

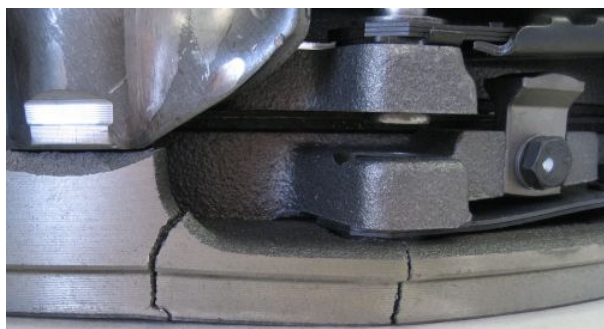
Rys.4 Pęknięcie tarczy dociskowej sprzęgła

W ten sposób uszkodzona płyta dociskowa nie nadaje się pod żadnym pozorem do zamontowania. W przeciwnym razie należy liczyć się z konsekwencjami!
