### ContiTech

## Zmiana produkcyjna rolki napinającej V55881 z zestawu CT 1148 K1 dla różnych modeli Fiat Ducato / Iveco Daily; wszystkie 2.3 D

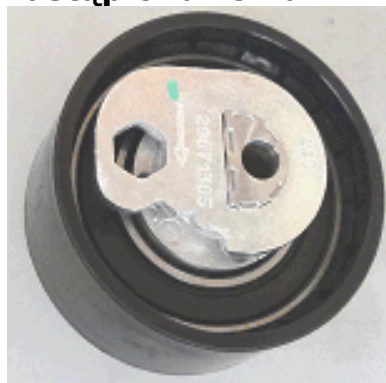
#### Zdj. 1

#### Zastąpiona rolka

Został zmieniony producent rolki (zdj. 1). W rezultacie zmieniło się wykonanie rolki (zdj. 2).

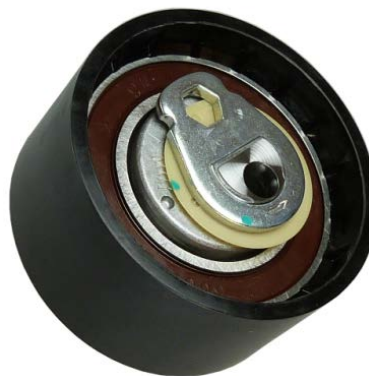
#### Zdj. 2

#### Nowa rolka napinająca

Nowa rolka może być używana zamiast poprzedniej wersji bez żadnych ograniczeń. Aby dokręcić rolkę, należy obrócić płytkę mimośrodową w lewo za pomocą klucza sześciokątnego (imbusowego), aż otwór (zielona kropka, zdj. 3) będzie całkowicie przykryty płytką. Po dokręceniu śruby i usunięciu narzędzia blokującego obrócić silnik 8 x, a następnie, poluzować śrubę i ustawić płytkę tak, aby otwór znalazł się w jednej linii z wgłębieniem płytki i był całkowicie widoczny. Dokręcić śrubę momentem 36 Nm.

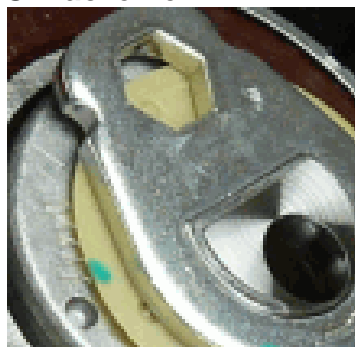
#### Zdj. 3

#### Oznaczenie
