SWAG 40 93 3044

pasujący do:
Opel 2.0 l Turbo oraz silniki benzynowe 2.2 l

Napinacz łańcucha

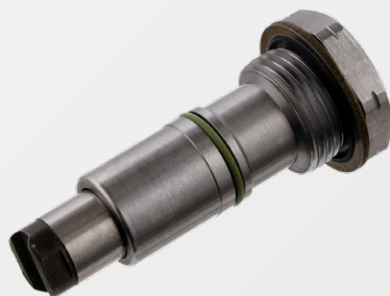
Zdj. 1: Stary

Zablokowanie hydraulicznego napinacza łańcucha. Pierwotna wersja (nr por. 0636 549) napinacza łańcucha posiadała zielony pierścień uszczelniający o przekroju okrągłym oraz pokrytą gumą podkładkę pod śrubę (patrz zdjęcie 1). Producent pojazdów montował niniejszą wersję w wyżej wymienionych silnikach. Od modeli z roku 2009 stosuje się zmodyfikowany napinacz łańcucha rozrządu.

Firma SWAG zaleca wyłącznie stosowanie nowego napinacza łańcucha SWAG 40 93 3044 (nr por. 4807 839). Jest on wyposażony w pokrytą gumą uszczelkę metalową znajdującą się pod główką (patrz zdjęcie 2). Dzięki temu zapewnia się niezawodne prowadzenie łańcucha rozrządu.
